# Antikvariskt vårdprogram

## Tellusborgshus

2023-12-06

## Antikvariskt vårdprogram Tellusborgshus

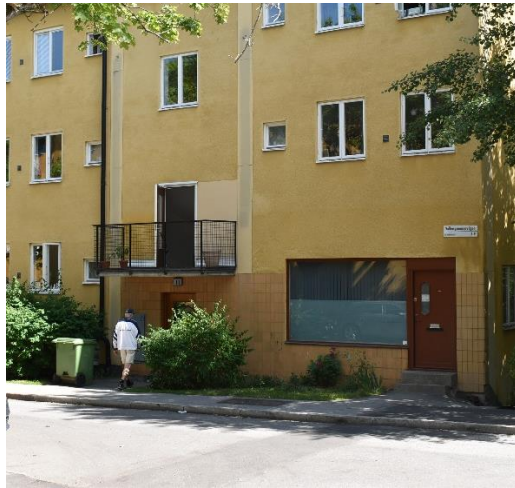
Avloppsstammarna ligger sedan 1970-talet i schakt, synliga i fasad genom vertikala slitsar med täckskivor, eventuellt av eternit, som målats/putsats likt fasadfärgen. Avvikelsen i kulörer mellan slitsarnas inklädnad och putsen varierar mellan de olika fasaderna. Kulöravvikelser efter klottersanering förekommer också.

*Fasaderna delas upp av slitsar.*

färgsättningsprogram som tar med alla exteriöra byggnadsdelar tas fram av sakkunnig inom puts och äldre färgsättning. Om slitsarna behålls kräver deras ytbehandling särskild omsorg för att smälta in bättre. Vid kompletterande målning efter t ex klottersanering bör krav på rätt kulör ställas.

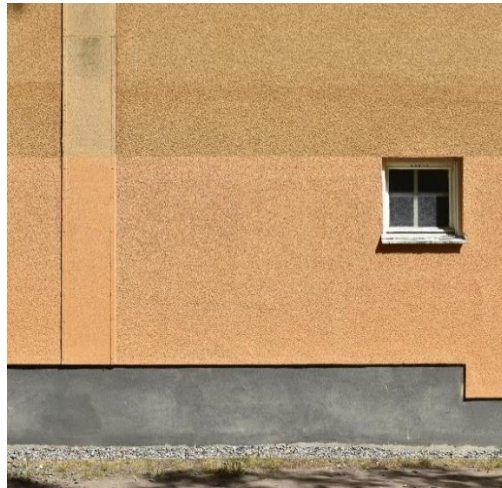
*Slät puts på sockel. Avvikande kulör på bottenvåningen.*

*Åtgärd/riktlinjer:* Nuvarande putsbehandlingar behålls. Ursprunglig färgsättning undersöks i samband med kommande underhåll men nuvarande gråa kulörer bedöms vara väl anpassade efter nuvarande färgsättning på fasaderna.

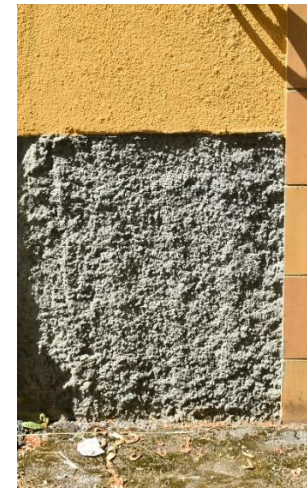
*Spritputs på sockel.*

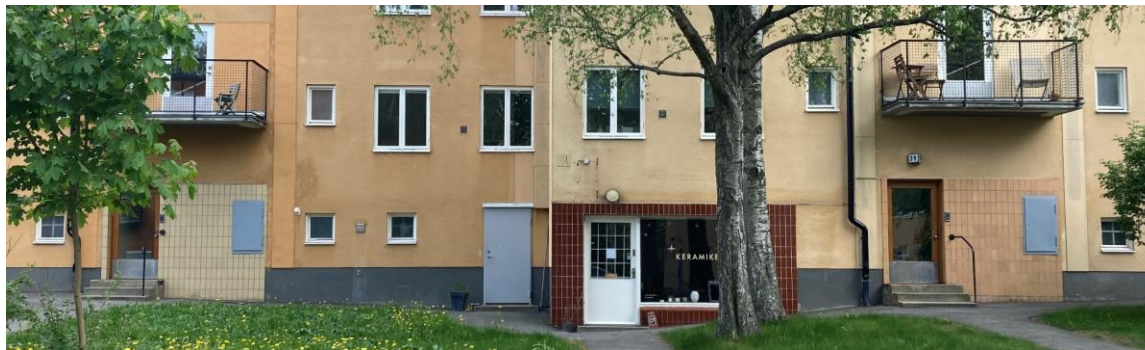
Den ockrafärgade klinkern är i huvudsak i gott skick även om skador förekommer, främst utmed mark eller fysiska skador vid hörn eller dylikt. På blanka klinkern förekommer mer skador, vissa med stort bortfall av ytskiktet.

*Tre varianter på klinker, Cedergrensvägen 43-59, hus 15.*

*Åtgärd/riktlinjer:* Klinkeromfattningarna är karaktäristiskt för området och viktiga att behålla. Vid smärre skador kompletteras med likvärdiga. Vid större byten väljs klinker i ungefär samma format, ca 105 x 215 mm. Klinker av samma kulör och typ väljs vid varje husgrupp/länga, och kulören ska ligga nära de ursprungliga. En viktig detalj är de rundade kantplattorna för hörn. Sakkunnig bör anlitas för att hitta ersättningsplattor.

Partier av klinker som sitter bra och är oskadade bevaras, lösa klinker sätts på plats och fogas så att inte fukt tränger in och orsakar frostsprängning. Skador på klinker uppstår främst nedtill på väggarna, ofta kan det kopplas till förhöjda marknivåer men vissa klinker kan vara av sämre kvalitet. En övergripande inventering av skadeorsaker och förslag på åtgärder tas fram av sakkunnig.

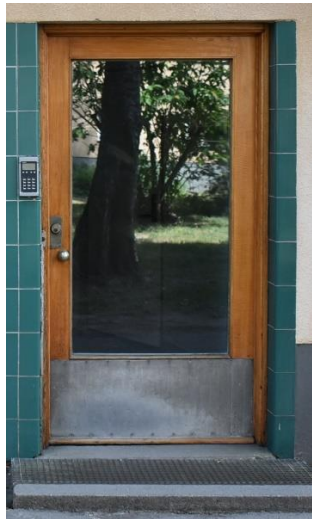
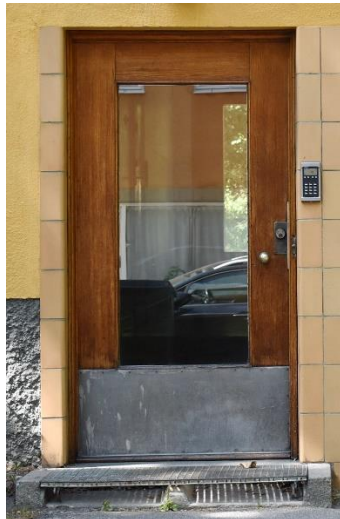
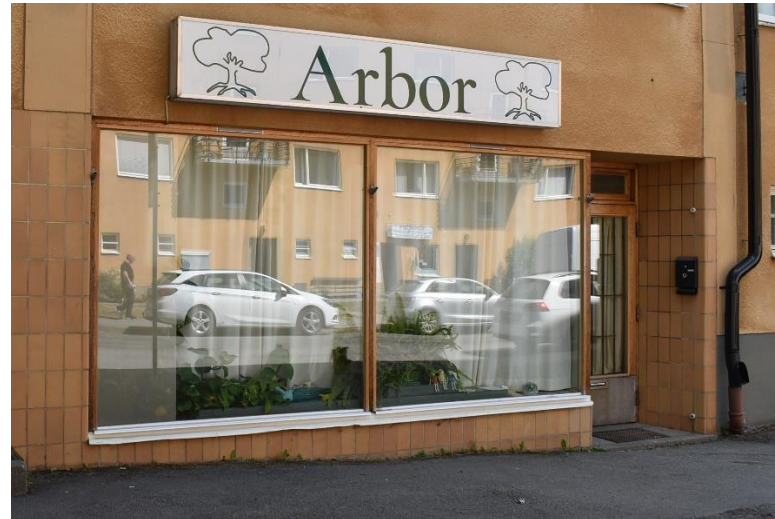
Undersökta dörrar har försetts med isolerglas med kompletterande trälist på insidan. Bredden på dörrbladens ramverk samt glaslisten varierar något mellan olika fastigheter vilket kan tyda på några har ersatts med nya, men helhetsintrycket inom området är att dörrarna är väl bevarade. Trycke är en rund rostfri knapp. Det förekommer också draghandtag på gårdssidorna. På karmarna sitter en bevarad ringklocka som inte är i funktion. På fasaden intill sitter en kortläsare.

*Entréddörrar med smala ramar respektive breda ramar. Entréddörr av ek vid butik/lokal.*

*Åtgärd/riktlinjer* Ursprungliga dörrar med beslagning är karaktäristiska för området och bidrar i hög grad till det kulturhistoriska värdet. De underhålls kontinuerligt med linoljefernissa eller likande. Om skador uppstår ska de lagas i med träslag och ytbehandling lika befintligt.

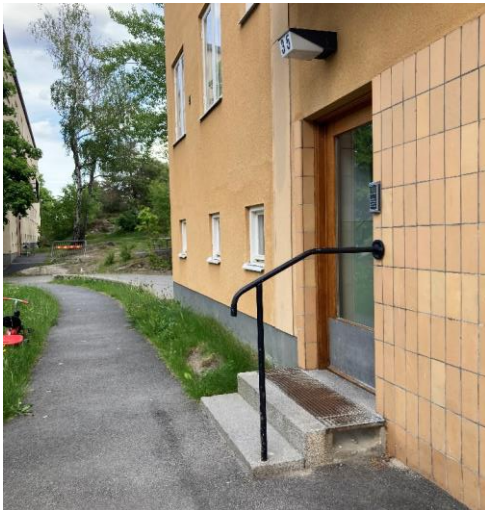
*Typisk trappa respektive trappsten av granit med skrapgaller.*

*Åtgärd/riktlinjer:* Granittrappan med skrapgaller samt handledare tillhör ursprungligt utförande och underhålls och bevaras. Likaså trappor av betong. Handledare av enklare utförande väljs vid byten.

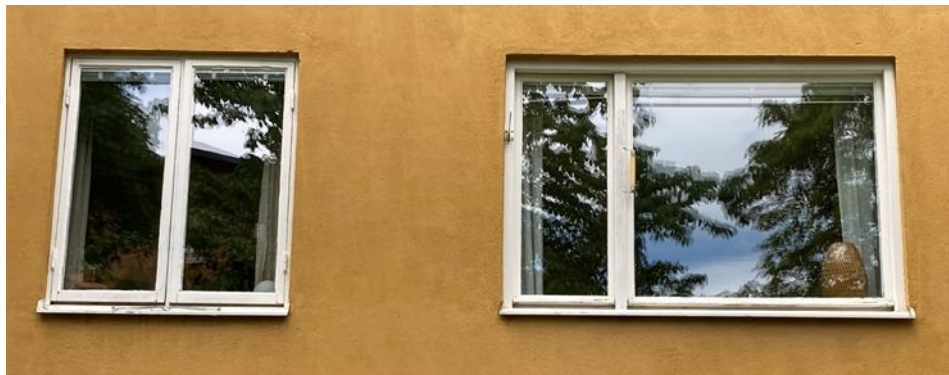
*Ursprungliga fönster till sovrum med utåtgående bågar, respektive vardagsrum med inåtgående bågar.*

Inför ommålning undersöks ursprunglig kulör och fönstren tas med i färgsättningsprogrammet. Nuvarande ljusa kulör bedöms vara väl anpassad efter byggnaderna.

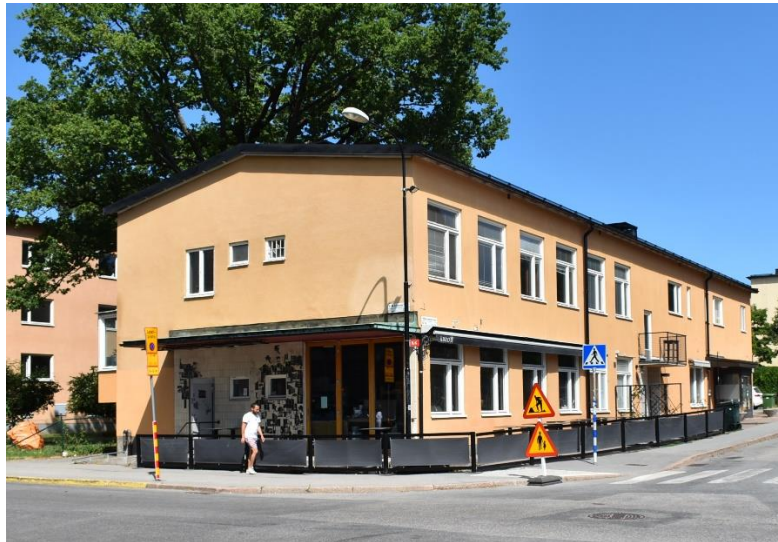
*Skärmtaket bedöms vara ursprungligt.*

*Åtgärder/riktlinjer:* Byggnaden har en egen karaktär med flera ursprungliga eller äldre detaljer som bör bevaras. Till dessa delar hör t ex ursprungliga fönster med olika indelning, skärmtaket med kopparplåt och panelklädd undersida, klinker och burspråk. Inför fasadförändringar görs en förundersökning för att ringa in ursprungliga delar av kulturhistoriskt värde samt föreslå ändringar av vissa tillägg så att de bättre anpassas till byggnaden.

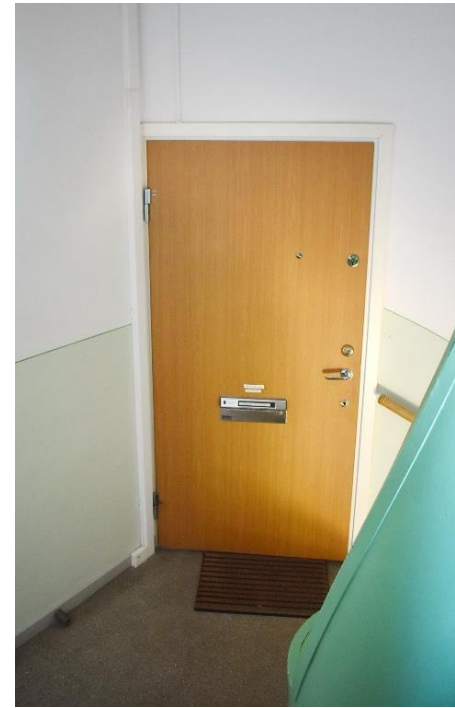
*Utbytt säkerhetsdörr.*
