# Antikvariskt vårdprogram

## Tellusborgshus

2023-12-06

## Antikvariskt vårdprogram Tellusborgshus

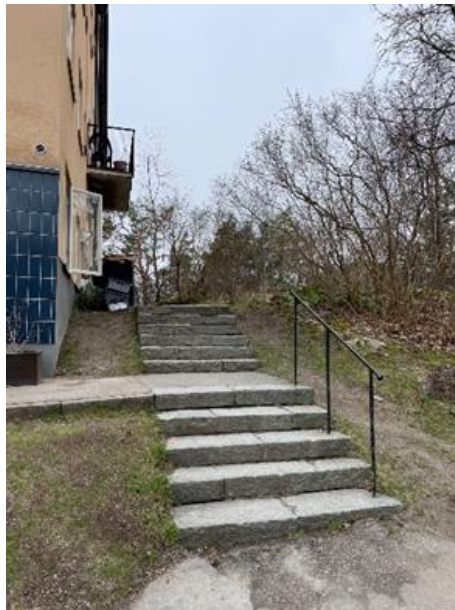
*Trappa av granitblock.*

*Åtgärder/riktlinjer:* Betongplattorna liksom trappstegen av granit och kalksten bedöms vara ursprungliga. Även de gjutna betongtrapporna bedöms vara ursprungliga. Vid restaureringar är det viktigt att samma typ av material som redan finns används. Trappor av trä eller stål hör inte hemma i den här miljön.

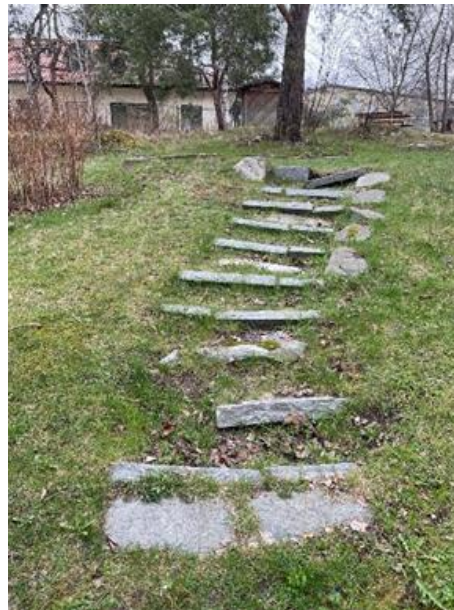
*Granittrappa i friare utformning.*

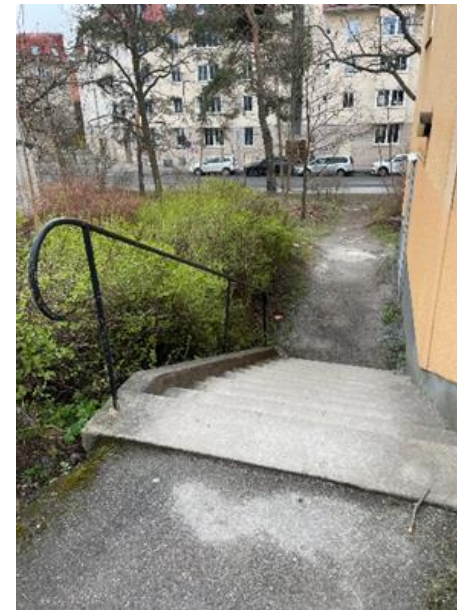
*Gjuten trappa med smidesräcke.*

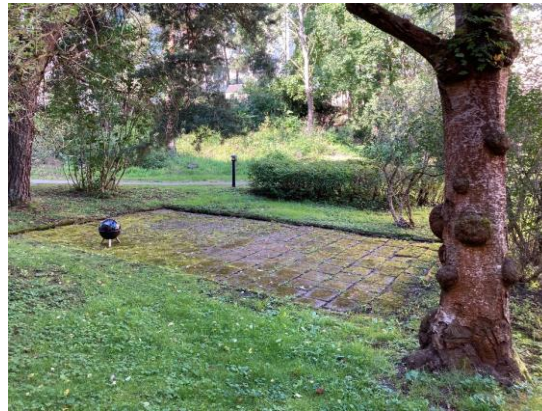
*Piskplats belagd med betongplattor.*

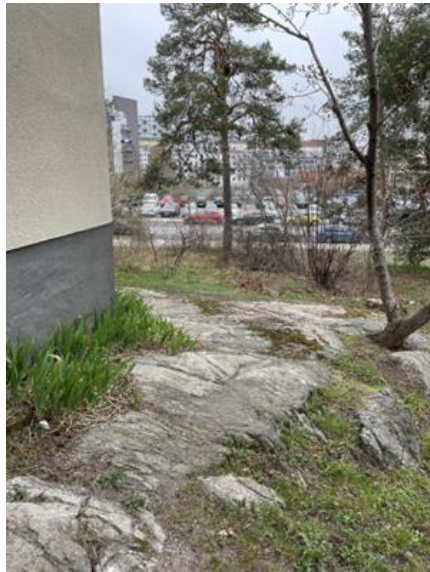
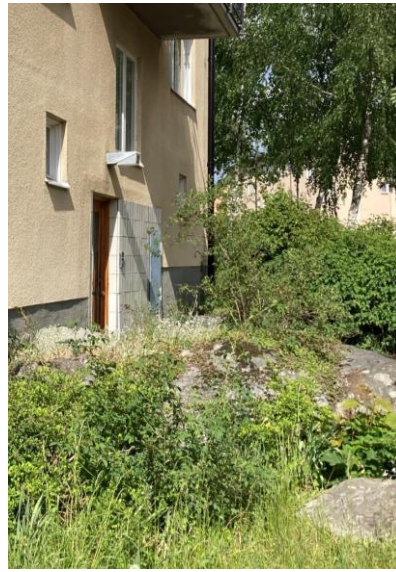
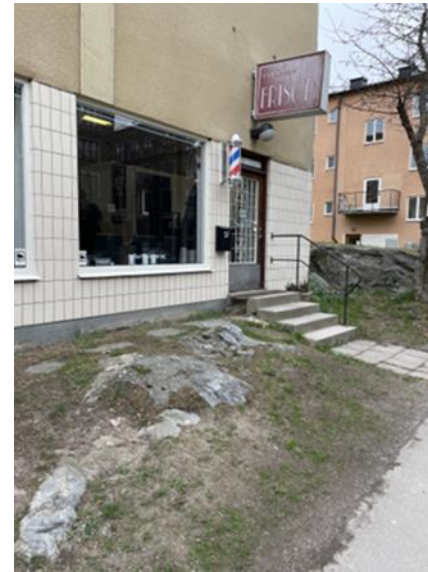
*Synliga berghällar är vanligt och förekommer både mot gatan och inne på gårdsmarken.*

*Åtgärd/riktlinjer:* Berghällarna har från början varit en viktig del av miljön och har ett estetiskt värde. De bör hållas fria från överväxning eller annan övertäckning och fortsatt vara fullt synliga.

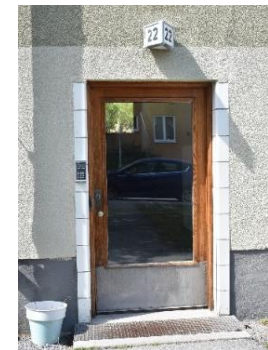
*Valborgsmässov. 22, hus 6.*

Den ockrafärgade klinkern är i huvudsak i gott skick även om skador förekommer, främst utmed mark eller fysiska skador vid hörn eller dylikt. På blanka klinkern förekommer mer skador, vissa med stort bortfall av ytskiktet.

*Åtgärd/riktlinjer:* Klinkeromfattningarna är karaktäristiskt för området och viktiga att behålla. Vid smärre skador kompletteras med likvärdiga. Vid större byten väljs klinker i ungefär samma format, ca 105 x 215 mm. Klinker av samma kulör och typ väljs vid varje husgrupp/länga, och kulören ska ligga nära de ursprungliga. En viktig detalj är de rundade kantplattorna för hörn. Sakkunnig bör anlitas för att hitta ersättningsplattor.

Partier av klinker som sitter bra och är oskadade bevaras, lösa klinker sätts på plats och fogas så att inte fukt tränger in och orsakar frostsprängning. Skador på klinker uppstår främst nedtill på väggarna, ofta kan det kopplas till förhöjda marknivåer men vissa klinker kan vara av sämre kvalitet. En övergripande inventering av skadeorsaker och förslag på åtgärder tas fram av sakkunnig.

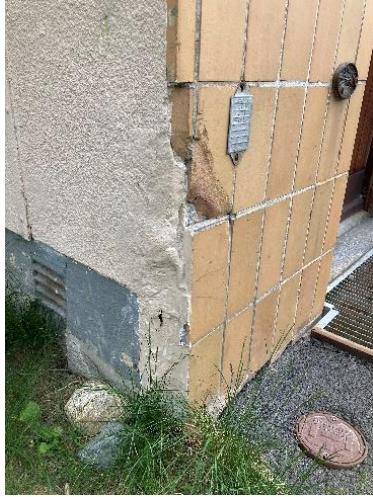
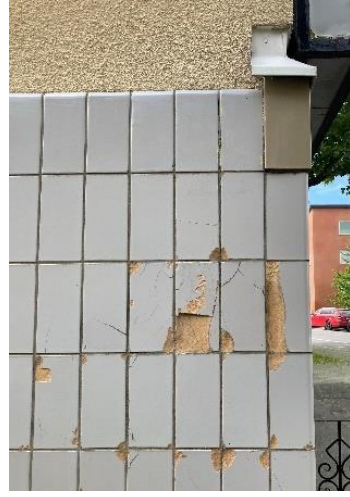
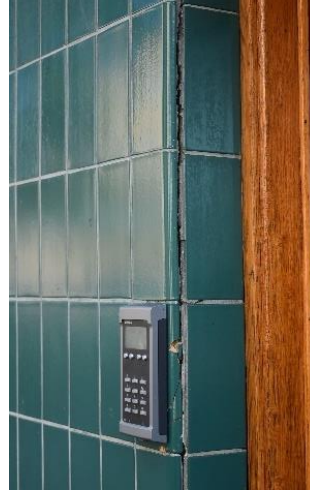
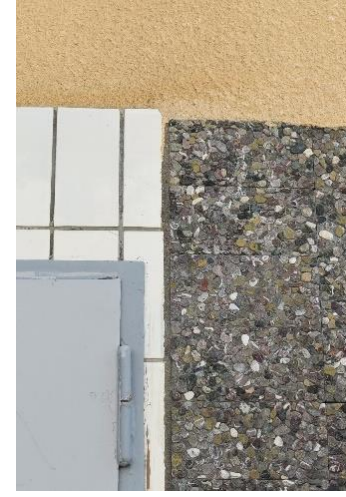
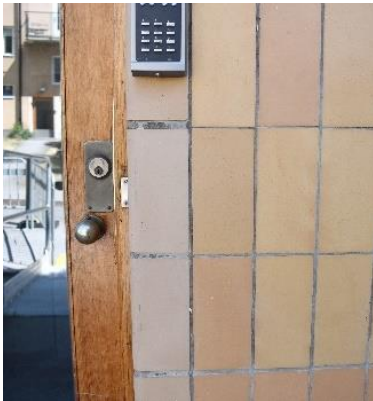
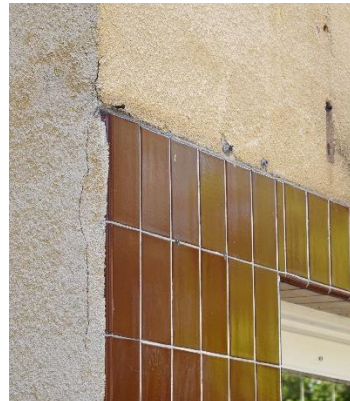
*Hus 16 Cedergrensvägen 29.  
Hus 8 Valborgsmässoägen 25.  
Ursprungliga klinker.*

*Hus 02, Pingstvägen, och nr  
15, Cedergrensvägen 39.*

*Hus 19, L M Ericssons  
väg 15-17.*

*Hus 18 och 20, Cedergrensvägen  
61 och L M Ericssons väg 19. De  
vita är troligen ursprungliga.*

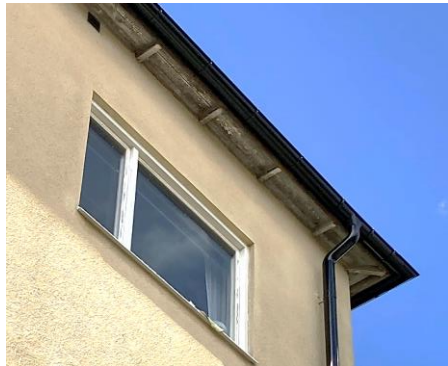
Takfotens undersida har endast besiktigats från marken. Den är brädklädd med synliga sparrar. Färgen är vit/ljusgrå och i dåligt skick.

*Takfot med flagnas färg.*

*Åtgärd/riktlinjer* Ursprunglig färgsättning på takfotens undersida undersöks i samband med kommande målning och underhållsarbeten. Ett färgsättningsprogram som tar med alla exteriöra byggnadsdelar tas fram. En ljus kulör bedöms vara väl anpassad efter byggnaderna, linoljefärg rekommenderas.

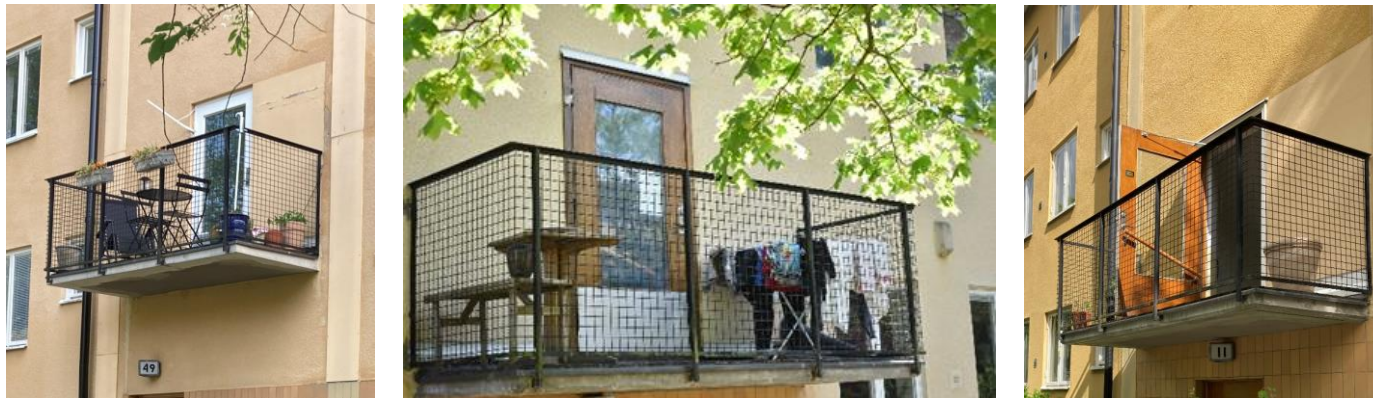
Balkongdörrarna är ursprungliga trädörrar med varierande ytbehandling. De flesta är målade vita på utsidan och även på insidan, andra är fernissade på insidan. Det finns också balkongdörrar i vid Pingstvägen som är fernissade på båda sidorna. Dörrarna har en handledare på insidan. Dörrarna har försetts med en isolerruta på insidan med en kompletterande glaslist.

*Balkonger med räcken samt balkongdörrar dörrar med olika ytbehandlingar.*

*Åtgärd/riktlinjer:* Dörrarna är karaktäristiska för område och bevaras och underhålls likt trapphusdörrarna. Vid framtida ommålning undersöks ursprunglig färgsättning på de täckmålade dörrarna. De övriga behandlas med linoljefernissa eller motsvarande.

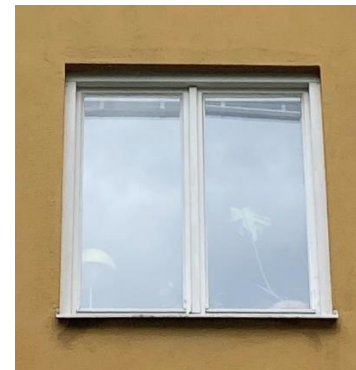
*Utbytt fönster i instickskarm med inåtgående bågar.*

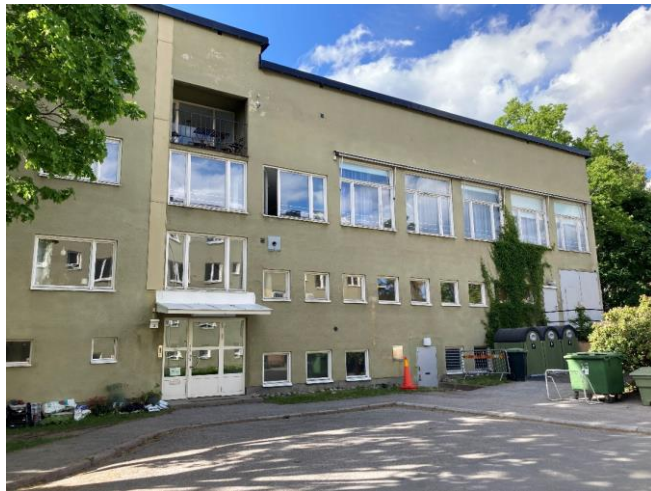
*Södra fasaden.*

I hus 13, Trettondagsvägen 12-16, låg det ursprungligen ett pannrum och en tvättstuga samt en stor ateljé. Det innebär att fasaderna har ett annat utförande avseende fönsters storlek och placering. Till stora garageportar av stål går en ramp och en utvändigt gjuten betongtrappa med skärmtak finns på östra gaveln. Det stod en hög murad skorsten vid norra fasaden som revs 1998.

*Åtgärd/riktlinjer:* Denna del av byggnaden har en egen karaktär som är viktig att bevara. Entrépartiet bör på sikt bytas till ett ekparti, ursprunglig färgsättning på smidet i balkongräcket undersöks och målas ljust, utvändigt trappa med räcke och skärmtak till entrédörren underhålls och bevaras.

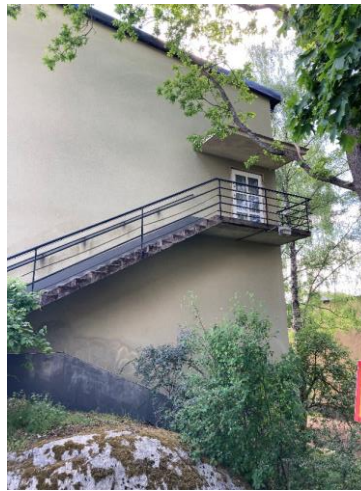
*Trappa med skärmtak på gaveln.*

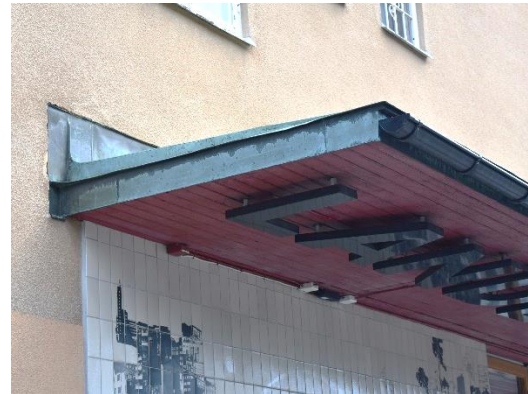
*Skärmtaket bedöms vara ursprungligt.*

*Åtgärder/riktlinjer:* Byggnaden har en egen karaktär med flera ursprungliga eller äldre detaljer som bör bevaras. Till dessa delar hör t ex ursprungliga fönster med olika indelning, skärmtaket med kopparplåt och panelklädd undersida, klinker och burspråk. Inför fasadförändringar görs en förundersökning för att ringa in ursprungliga delar av kulturhistoriskt värde samt föreslå ändringar av vissa tillägg så att de bättre anpassas till byggnaden.

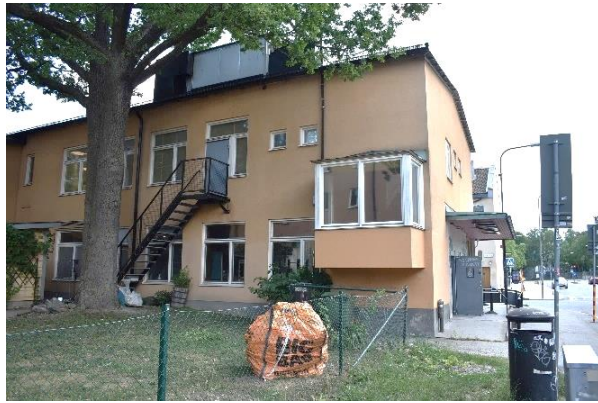
Ursprungligt burspråk med koppartak. Ut-rymningstrappa har tillkommit senare.

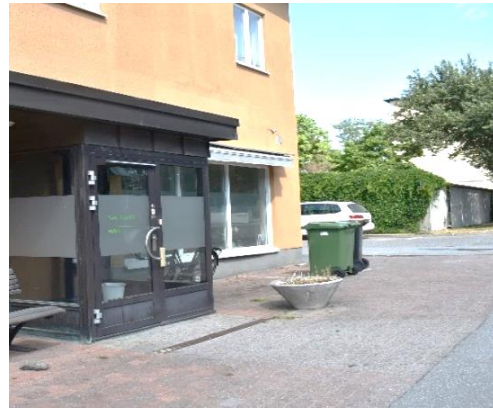
Entréutbyggnad från 1980-talet.

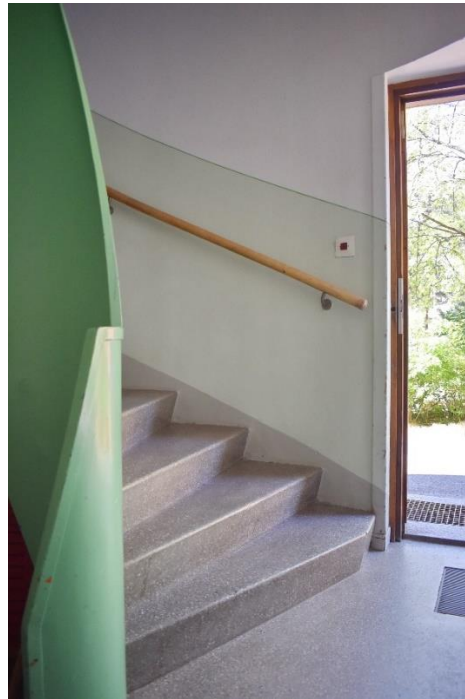
*Golv och trappsteg är av grå cementmosaik.*

Golven är ursprungliga och rengörs och underhålls med lämpliga metoder. För cementmosaik rekommenderas torra rengöringsmetoder i första hand. Vid behov av kraftigare rengöring används omväxlande såpa och pH-neutralt allrengöringsmedel, se bilaga. Socklar bevaras och tas med i undersökning av ursprunglig färgsättning och förslag på ny färgsättning.

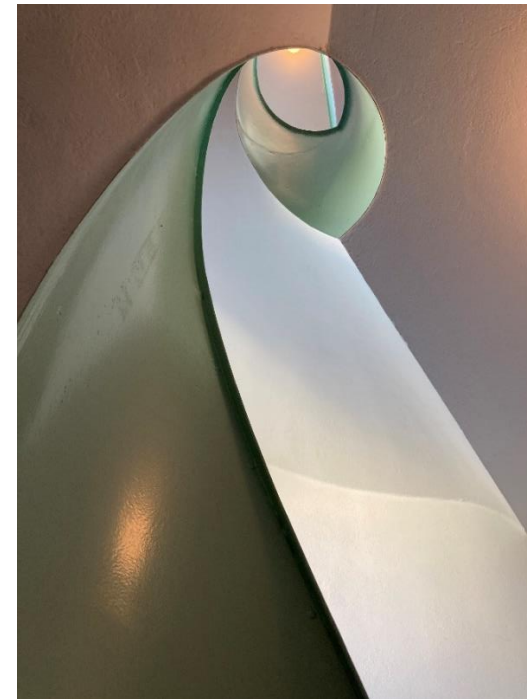
*Trappornas vangstycke har en spännande form. De är målade i olika klara färger.*

*Åtgärd/riktlinjer:* Trapporna är ursprungliga och underhålls med lämpliga metoder. Handledarna bevaras och behandlas vid behov med olja eller fernissa.

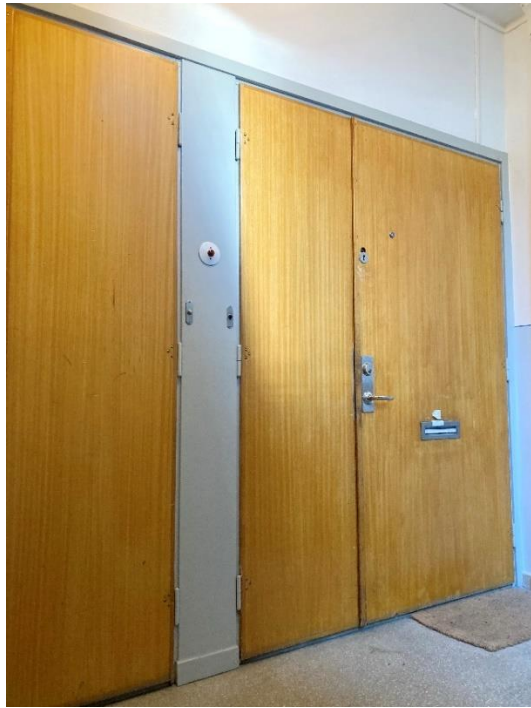
*Ursprungliga lägenhetsdörrar av alm med pardörr för att kunna ta in större möbler.*

*Åtgärd/riktlinjer:* Ursprungliga lägenhetsdörrar bidrar starkt till byggnadernas kulturhistoriska värden och ska i första hand bevaras. Åtgärdsprogram för att förbättra de ursprungliga dörrarna avseende brand- och inbrottsskydd samt minska ljud tas fram av arkitekt.

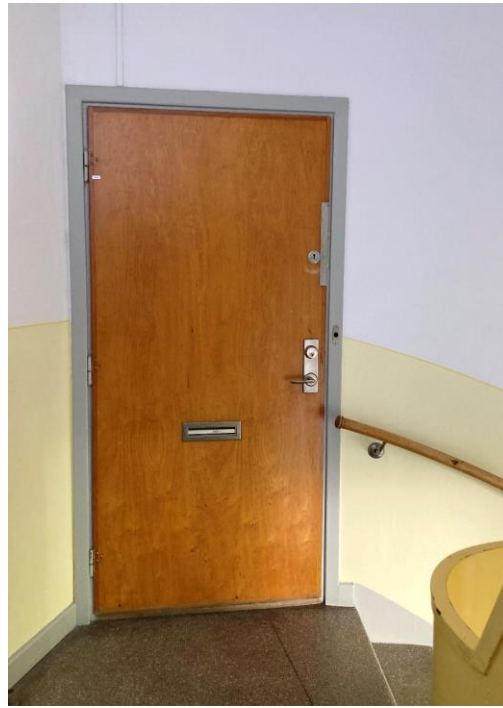
*Ursprunglig lägenhetsdörr.*

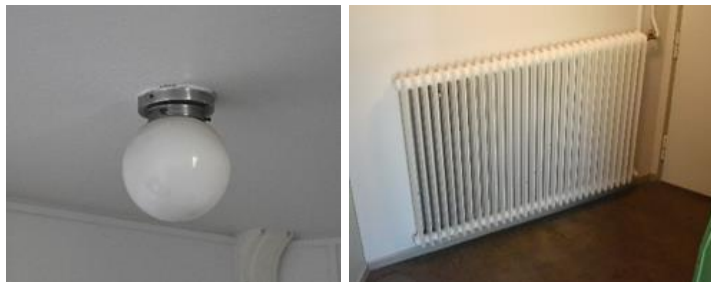
*Välbevarade detaljer såsom globlampa och flensradiator.*

*Åtgärd/riktlinjer:* Nuvarande globarmaturer bedöms vara ursprungliga eller av ursprunglig typ och bevaras. Den platta cylindern fungerar också bra i trapphusen.

*Åtgärd/riktlinjer:* Nuvarande tavlor är moderna men ger ett neutralt intryck. Vid framtida byten kan t ex en fernissade ram av ek väljas. Radiatorer kan vara ursprungliga. Vid byte väljs åter flensradiatorer från t ex Lenhovda.

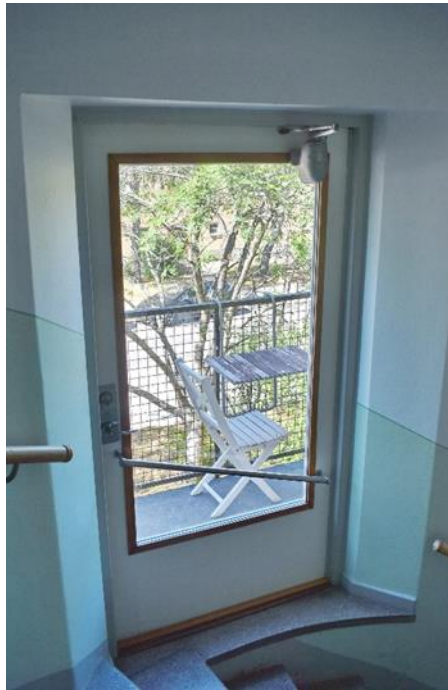
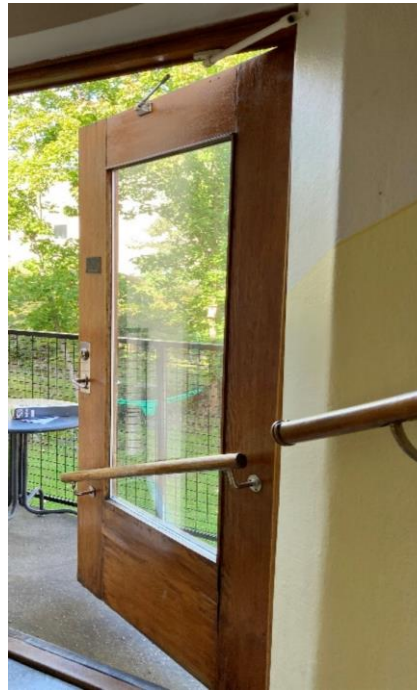
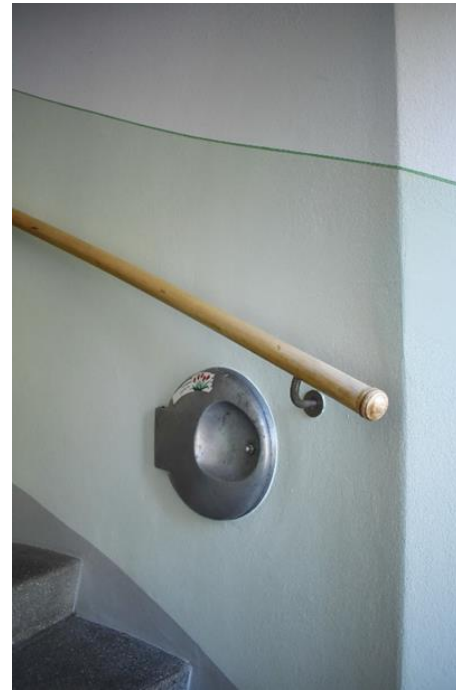
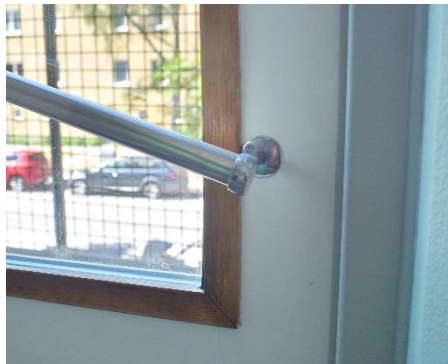
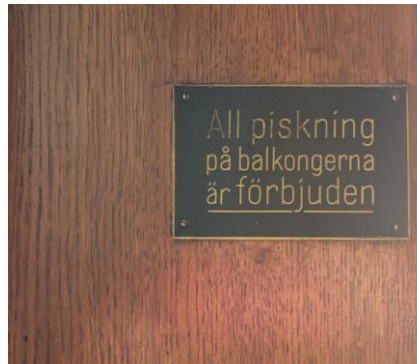
*Balkongdörrar i olika utföranden. Vålbevarade detaljer såsom handledare med fäste, lucka till sopnedkast och skylt med ordningsregler.*
